**RELATÓRIO TÉCNICO**

**145.665-205**

**MAPEAMENTO DE ÁREAS DE ALTO E MUITO ALTO RISCO A  
DESLIZAMENTOS E INUNDAÇÕES DO MUNICÍPIO DE DIVINOLÂNDIA, SP**

CENTRO DE TECNOLOGIAS GEOAMBIENTAIS – CTGeo  
SEÇÃO DE INVESTIGAÇÕES, RISCOS E DESASTRES NATURAIS – Sirden

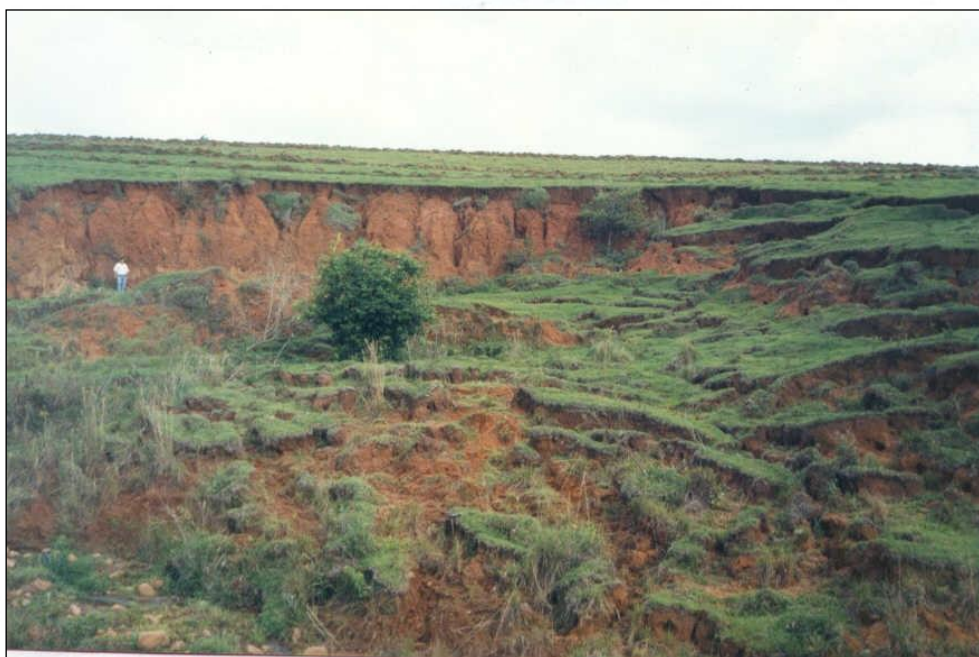
**Figura 2** – Árvores inclinadas e degraus de abatimento indicando processos de rastejo (Ministério das Cidades, Instituto de Pesquisas Tecnológicas do Estado de São Paulo – IPT, 2007).

Este processo não apresenta uma superfície de ruptura definida (plano de movimentação), e as evidências da ocorrência de movimento são trincas verificadas no terreno natural, que evoluem vagarosamente, bem como as árvores, que apresentam inclinações variadas (**Figura 2**). Sua principal causa antrópica é a execução de cortes em sua extremidade média inferior, o que interfere na sua precária instabilidade.

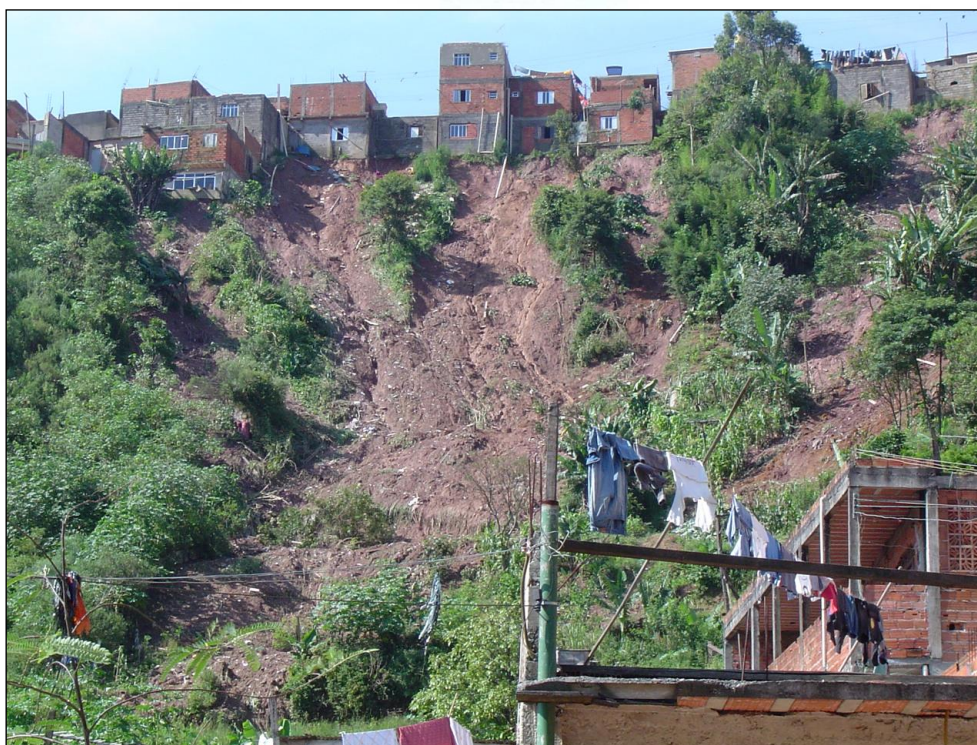
**Figura 4** – Deslizamentos planares induzidos pela ocupação (Ministério das Cidades, Instituto de Pesquisas Tecnológicas do Estado de São Paulo – IPT, 2007).

Os deslizamentos planares ou translacionais em solo são processos muito frequentes na dinâmica das encostas serranas brasileiras, ocorrendo predominantemente em solos pouco desenvolvidos das vertentes com altas declividades (**Figuras 3 e 4**). Sua geometria caracteriza-se por uma pequena espessura e forma retangular estreita (comprimentos bem superiores às larguras). Este tipo de deslizamento também pode ocorrer associado a solos saprolíticos, saprolitos e rocha, condicionados por um plano de fraqueza desfavorável à estabilidade, relacionado a estruturas geológicas diversas (foliação, xistosidade, fraturas, falhas, etc.).

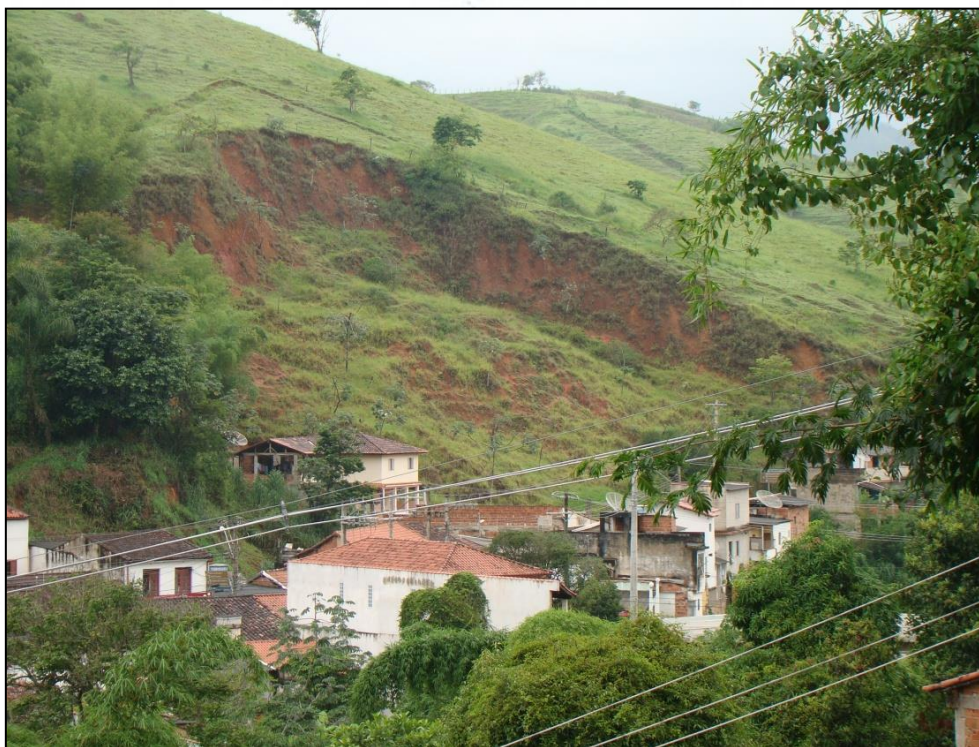
**Figura 6** – Deslizamento circular ou rotacional (Fonte: Sirden-CTGeo-IPT).

Os deslizamentos circulares ou rotacionais possuem superfícies de deslizamento curvas, sendo comum a ocorrência de uma série de rupturas combinadas e sucessivas (**Figuras 5 e 6**). Estão associadas a aterros, pacotes de solo ou depósitos mais espessos, rochas sedimentares ou cristalinas intensamente fraturadas. Possuem um raio de alcance relativamente menor que os deslizamentos translacionais.

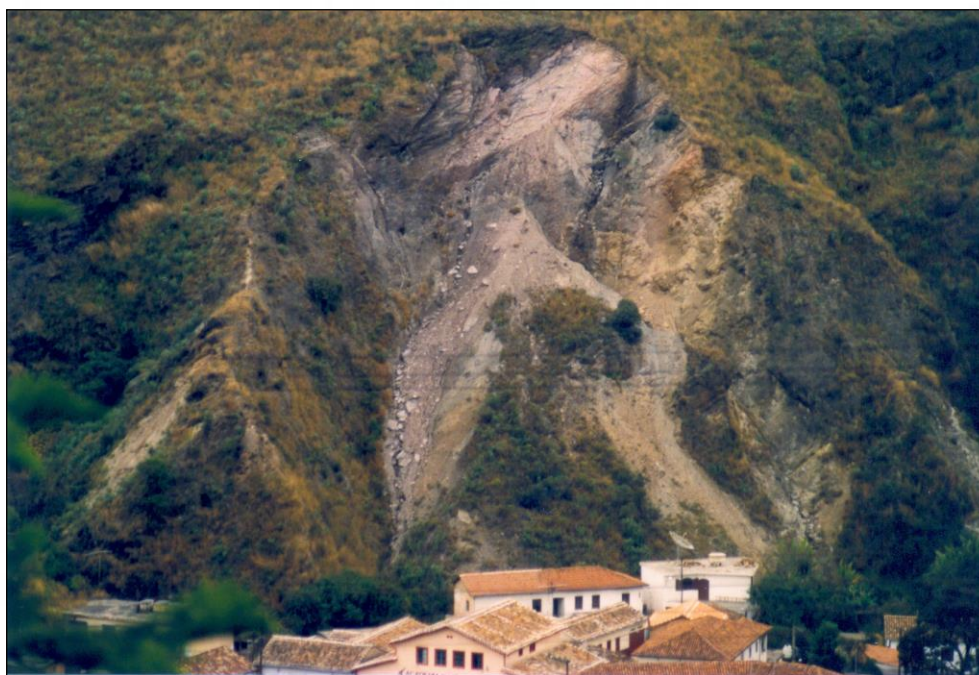
**Figura 8** – Deslizamento em cunha ou estruturado. (Ministério das Cidades, Instituto de Pesquisas Tecnológicas do Estado de São Paulo – IPT, 2007).

Os deslizamentos em cunha estão associados a saprolitos e maciços rochosos, onde a existência de dois planos de fraqueza desfavoráveis à estabilidade condicionam o deslocamento ao longo do eixo de intersecção destes planos (**Figuras 7 e 8**). Estes processos são mais comuns em taludes de corte, ou encostas que sofreram algum processo natural de desconfinamento, como erosão ou deslizamentos.

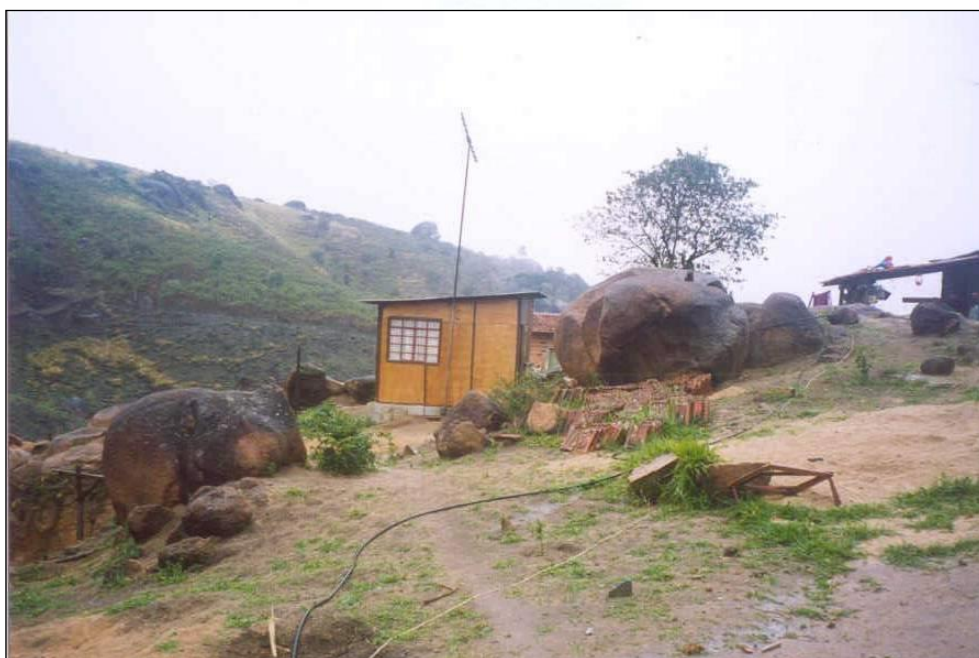
**Figura 12** – Situação de risco de rolamento de bloco rochoso (Ministério das Cidades, Instituto de Pesquisas Tecnológicas do Estado de São Paulo – IPT, 2007).

O rolamento de blocos, ou rolamento de matacões, é um processo comum em áreas de rochas graníticas, onde existe maior predisposição a originar matacões de rocha sã, isolados e expostos em superfície (**Figura 12**). Estes ocorrem naturalmente quando processos erosivos removem o apoio de sua base, condicionando um movimento de rolamento de bloco. A escavação e a retirada do apoio, decorrente da ocupação desordenada de uma encosta, é a ação antrópica mais comum no seu desencadeamento.

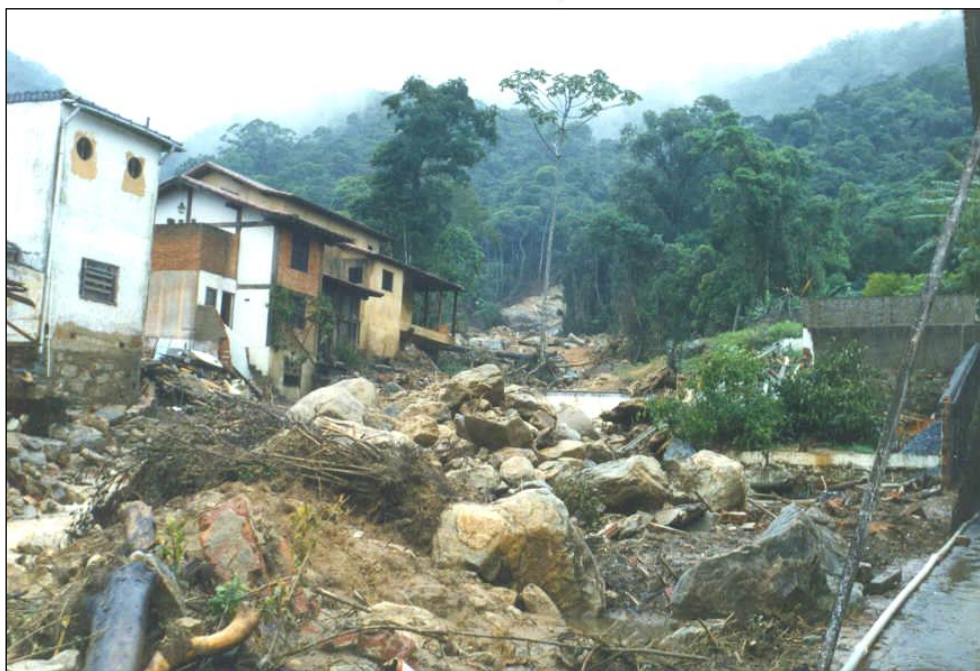
**Figura 14** – Acidente associado ao processo do tipo corrida (Ministério das Cidades, Instituto de Pesquisas Tecnológicas do Estado de São Paulo – IPT, 2007).

As corridas de massa são movimentos gravitacionais de massa complexos, ligados a eventos pluviométricos excepcionais. Ocorrem a partir de deslizamentos nas encostas e mobilizam grandes volumes de material, sendo o seu escoamento ao longo de um ou mais canais de drenagem, tendo comportamento líquido viscoso e alto poder de transporte (**Figuras 13 e 14**).

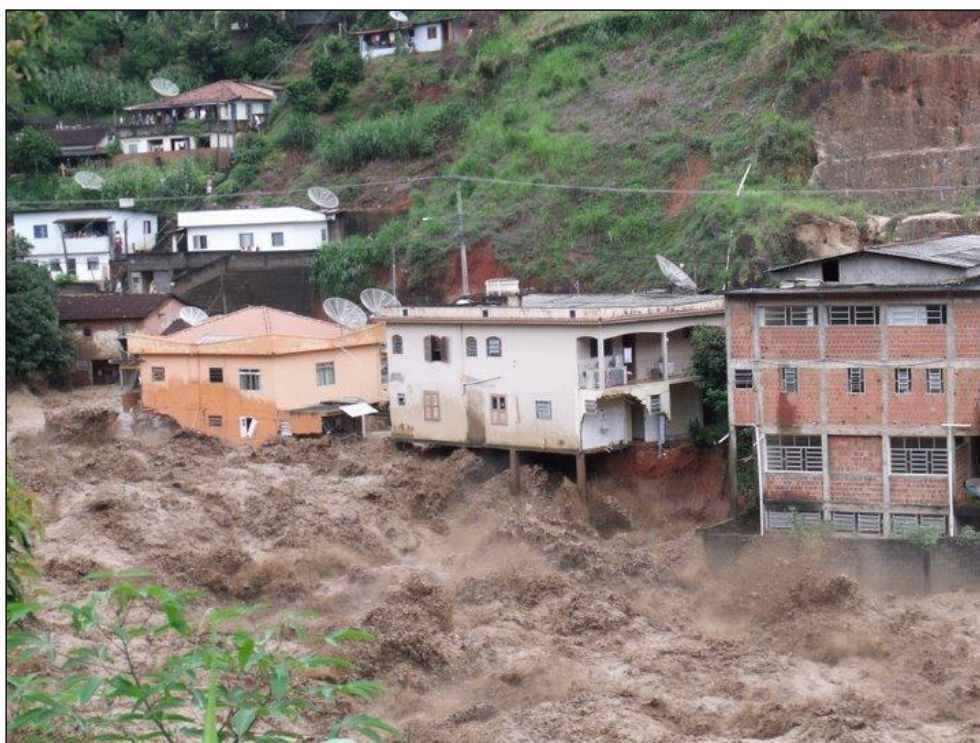
**Figura 16** – Situação de enchente em um canal de drenagem (Ministério das Cidades, Instituto de Pesquisas Tecnológicas do Estado de São Paulo – IPT, 2007).

As águas de chuva, ao alcançar um curso d'água, causam o aumento na vazão por certo período de tempo. A elevação temporária do nível d'água em um canal de drenagem devido ao aumento da vazão ou descarga é chamada de enchente ou cheia, como observado na **Figura 16**.

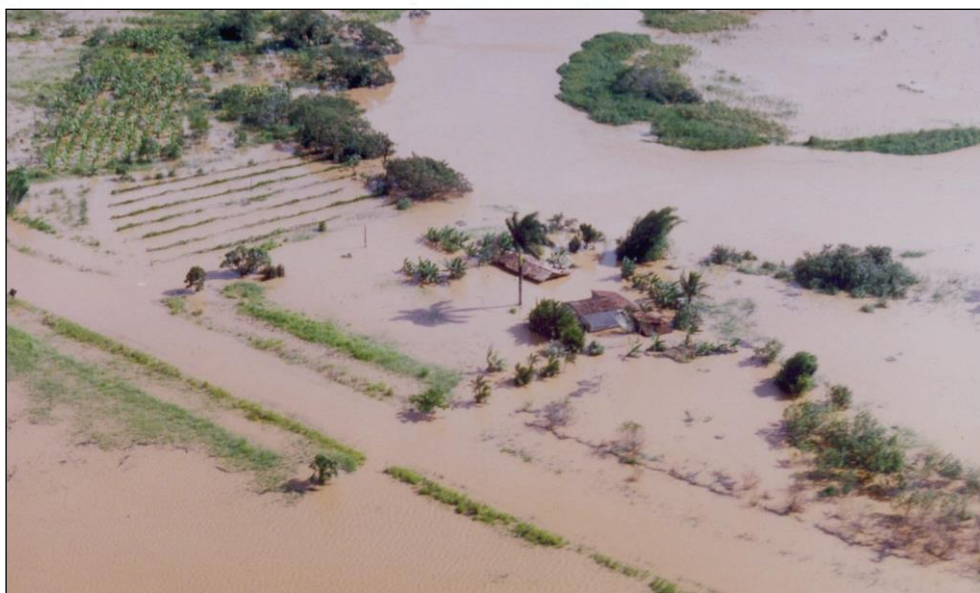
**Figura 17** – Inundação de terrenos marginais (Ministério das Cidades, Instituto de Pesquisas Tecnológicas do Estado de São Paulo – IPT, 2007).

Por vezes, no período de enchente, as vazões atingem tal magnitude que podem superar a capacidade de descarga da calha do curso d'água e extravasar para áreas marginais habitualmente não ocupadas pelas águas. Este extravasamento das águas do canal de drenagem para as áreas marginais (planície de inundação, várzea ou leito maior do rio), quando a enchente atinge cota acima do nível máximo da calha principal do rio caracteriza uma inundação (**Figura 17**).

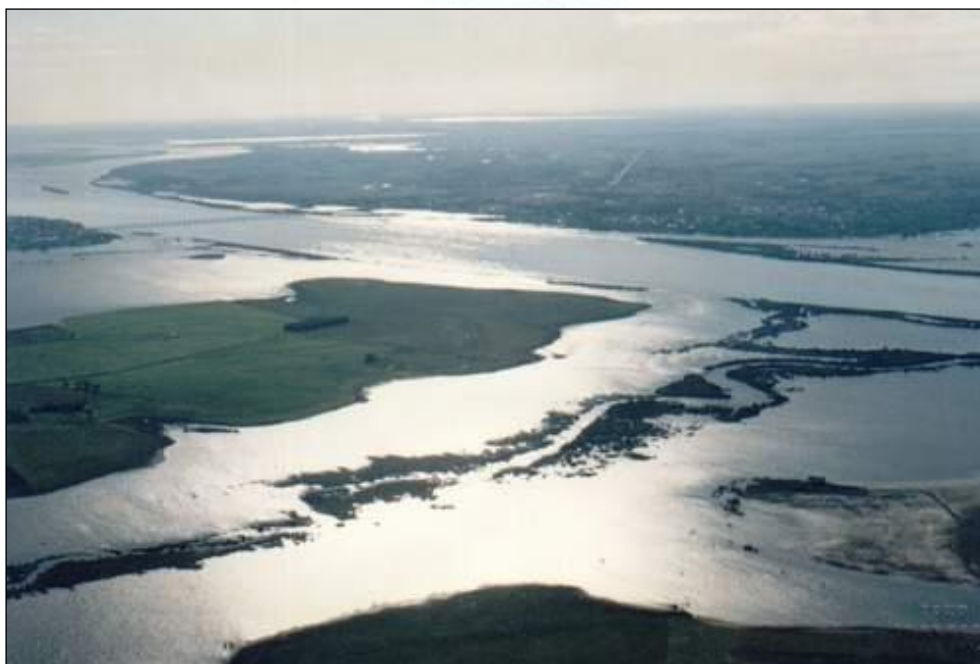
**Figura 19** – Planície de inundação (Ministério das Cidades, Instituto de Pesquisas Tecnológicas do Estado de São Paulo – IPT, 2007).

Define-se como planície de inundação as áreas relativamente planas e baixas que de tempos em tempos recebem os excessos de água que extravasam do seu canal de drenagem (**Figura 19**). Tecnicamente, o canal de drenagem que confina um curso d'água denomina-se leito menor e a planície de inundação representa o leito maior do rio. Emprega-se também o termo várzea para identificar a planície de inundação de um canal natural de drenagem.

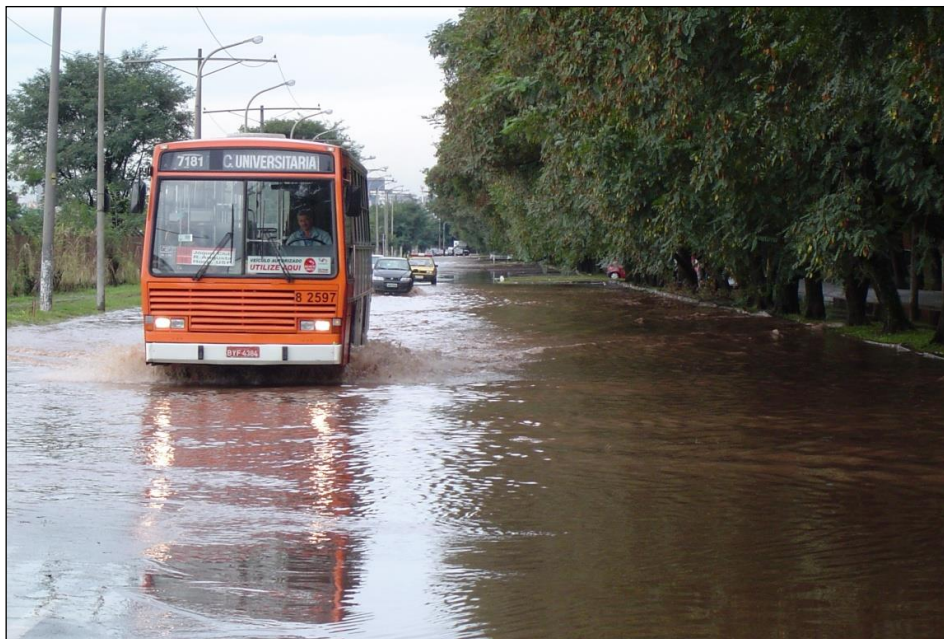
**Figura 20** – Situação de alagamento. (Sirden-CTGeo – IPT).

Define-se alagamento como o acúmulo momentâneo das águas em uma dada área por deficiência no sistema de drenagem, podendo ter ou não relação com processos de natureza fluvial (**Figura 20**).

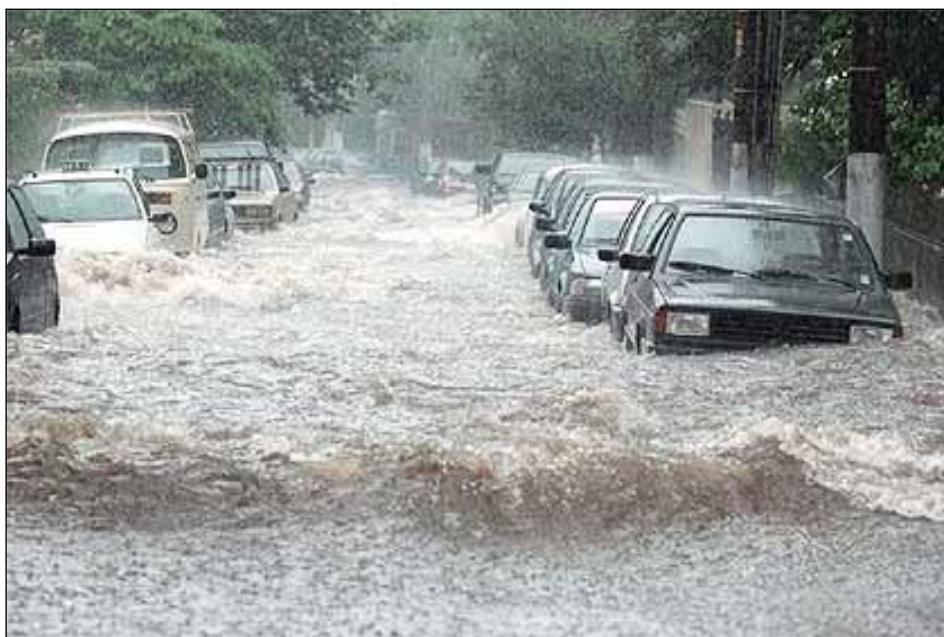
**Figura 21** – Escoamento concentrado das águas pluviais (Ministério das Cidades, Instituto de Pesquisas Tecnológicas do Estado de São Paulo – IPT, 2007).

Define-se enxurrada como o escoamento superficial concentrado, com alta energia de transporte, que pode ou não estar associado a áreas de domínio dos processos fluviais (**Figura 21**). É comum a ocorrência de enxurradas ao longo de vias implantadas sobre antigos cursos d'água com alto gradiente hidráulico em terrenos com alta declividade natural.

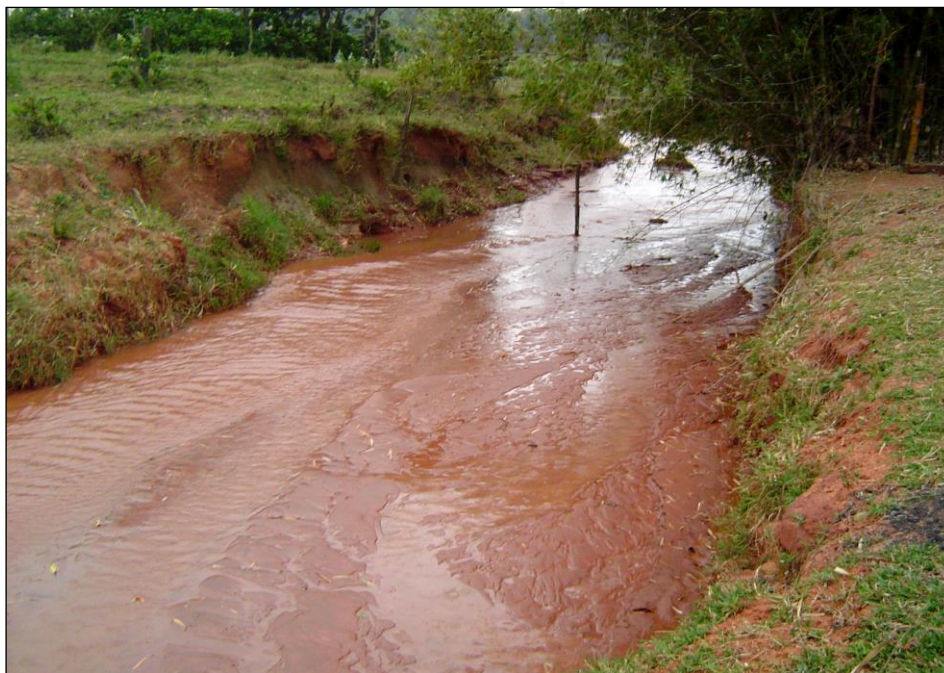
**Figura 22** – Taludes marginais sujeitos a erosão (Ministério das Cidades, Instituto de Pesquisas Tecnológicas do Estado de São Paulo – IPT, 2007).

Remoção e transporte de solo dos taludes marginais dos rios provocados pela ação erosiva das águas no canal de drenagem (**Figura 22**).

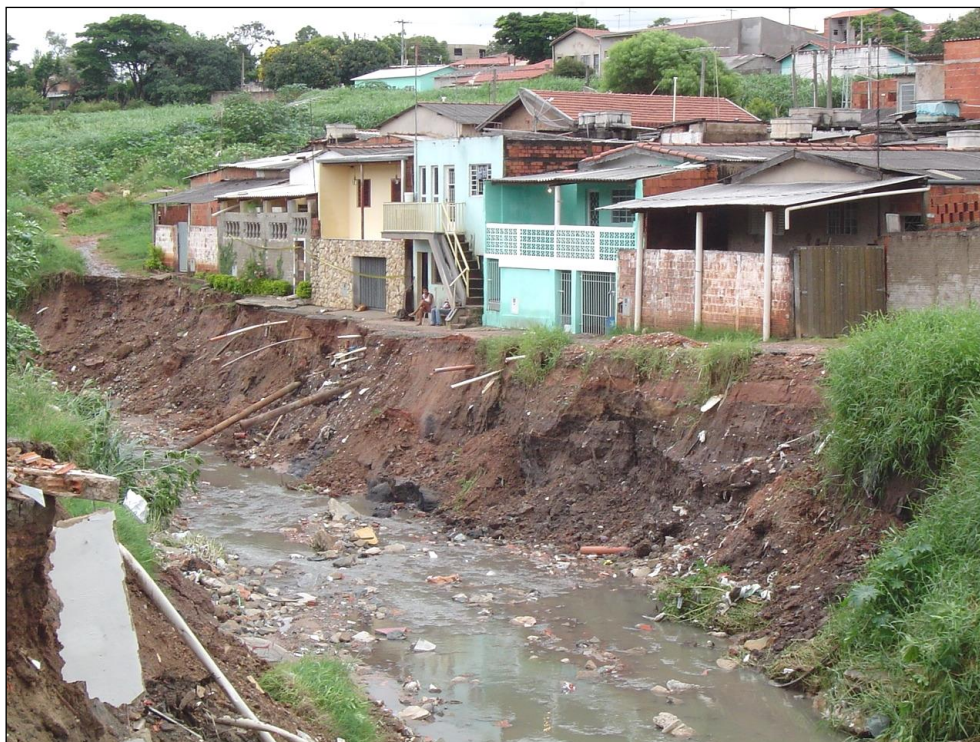
**Figura 23** – Situação de risco associada a erosão e solapamento dos taludes marginais, com ocupação ribeirinha (Ministério das Cidades, Instituto de Pesquisas Tecnológicas do Estado de São Paulo – IPT, 2007).

Ruptura de taludes marginais do rio por erosão e ação instabilizadora das águas durante ou logo após processos de enchentes e inundações (**Figura 23**).

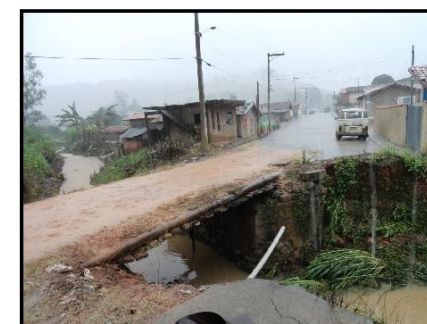
Visão geral do ponto a montante, mostrando a travessia sobre o rio do Peixe e a rua Maranhão atingida pela inundação.

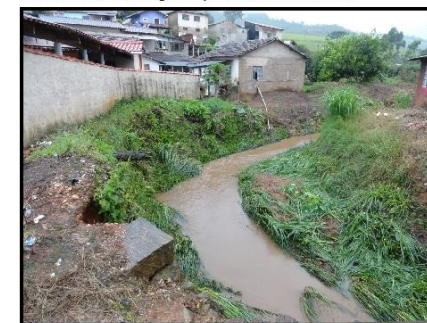
Trecho de inundação do rio do Peixe. Vista da ponte para a área de inundação em direção a montante. Observar a característica meandrante do rio e a proximidade das moradias das margens.

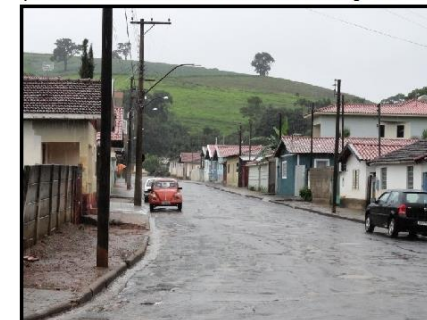
Visão geral do ponto a jusante, na Rua Paraná, atingida quando da ocorrência de inundações.

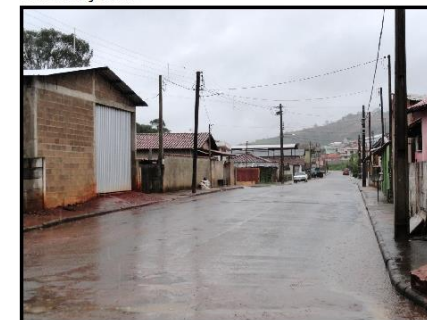
Visão geral do ponto a jusante, na Rua Paraná, atingida quando da ocorrência de inundações.

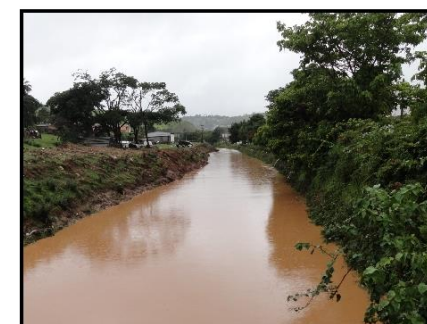
Vista geral do Rio do Peixe, de jusante para montante, sobre uma das pontes.

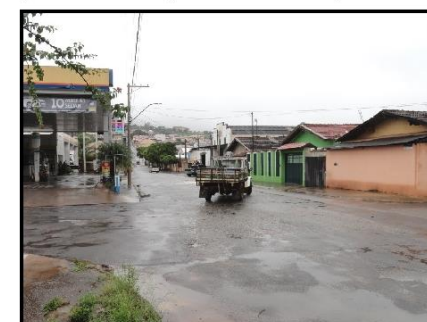
Vista geral da Rua Barão do Rio Branco, transversal à Av. Prefeito Oswaldo Lopes, atingida, quando da ocorrência de inundações.

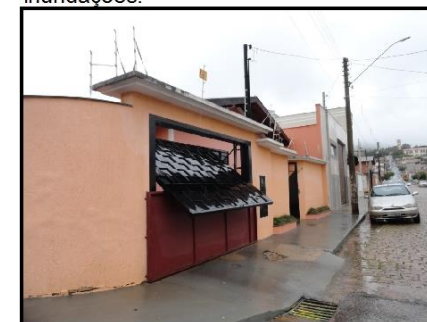
Detalhe da moradia. Observar comporta no portão, para barrar a entrada de água na casa, quando da ocorrência de inundações.

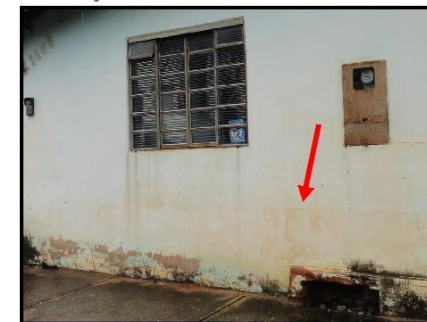
Detalhe de uma moradia na Av. Prefeito Oswaldo Lopes, com marcas de nível d'água de inundação (seta vermelha).

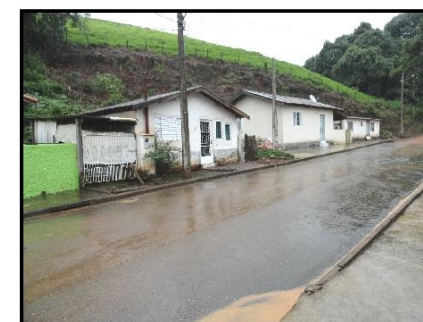
Vista geral das moradias na Rua Paraná, onde existe potencial para desenvolver processos de deslizamentos.

Sugerem-se as seguintes ações para redução dos riscos: (a) implantação de dispositivos de drenagem no talude, canaletas no topo e escadas hidráulicas, para condução das águas pluviais, evitando-se, assim, a infiltração de água e a erosão no talude; (b) avaliar a condição das árvores no topo da encosta, já que vendáveis poderiam ocasionar quedas de galhos ou mesmo de toda a árvore sobre as casas; e (c) orientação aos moradores sobre como proceder em casos de alertas nas situações críticas de chuva.

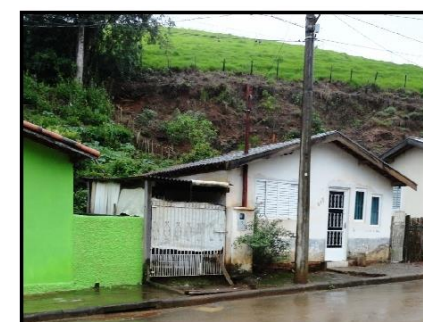
Detalhe de uma das moradias e do talude de corte.

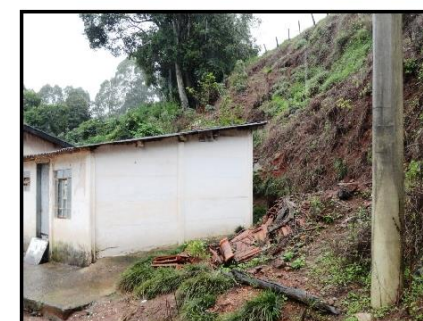
Detalhe da proximidade das moradias à encosta.

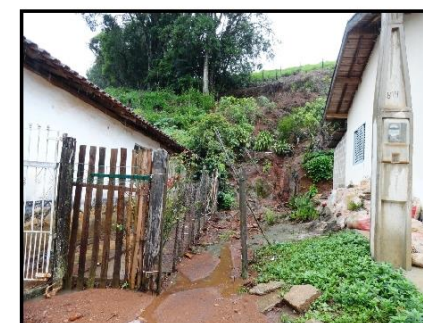
Detalhe do processo erosivo no talude de corte ao fundo de uma das casas.

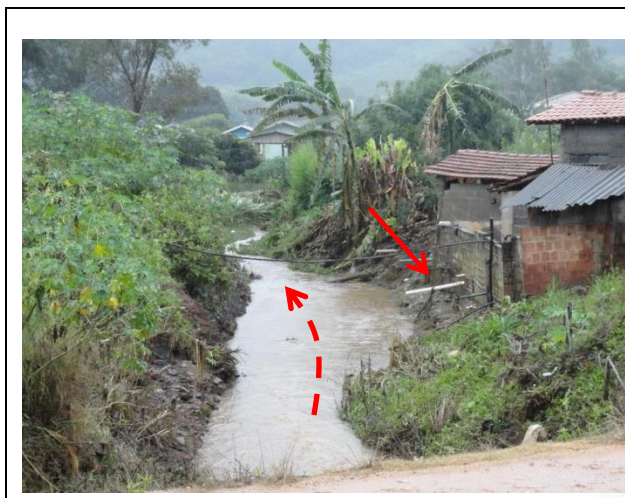
**FOTO 1** – Trecho de inundação do rio do Peixe na travessia da Rua Maranhão. Vista da ponte para a área de inundação em direção a jusante. Observar o lançamento de água servida das casas no rio do Peixe.

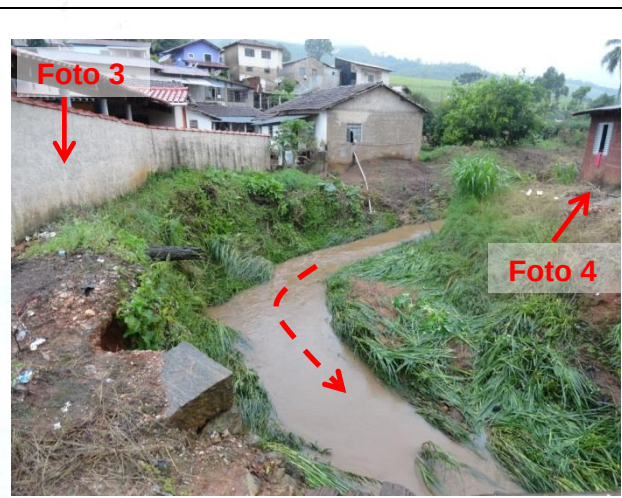
**FOTO 2** – Trecho de inundação do rio do Peixe na travessia da Rua Maranhão. Vista da ponte para a área de inundação em direção a montante. Observar a característica meandrante do rio e a proximidade das moradias das margens. As três moradias do lado direito e a moradia do lado esquerdo são inundadas constantemente.

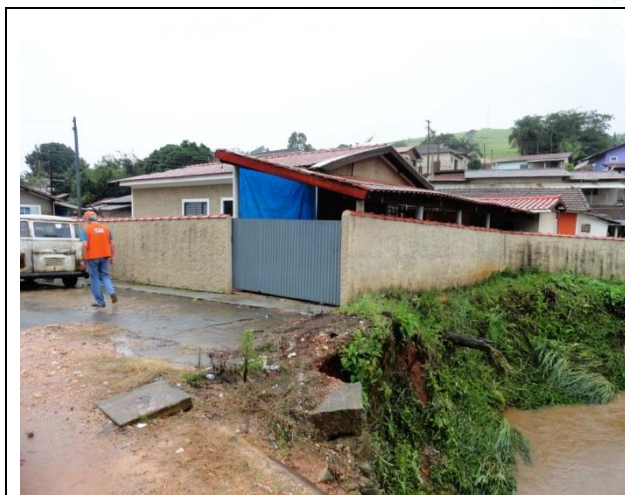
**FOTO 3** – Detalhe da moradia atingida, quando da ocorrência de inundações, na margem direita do rio do Peixe, ao lado da ponte da Rua Maranhão.

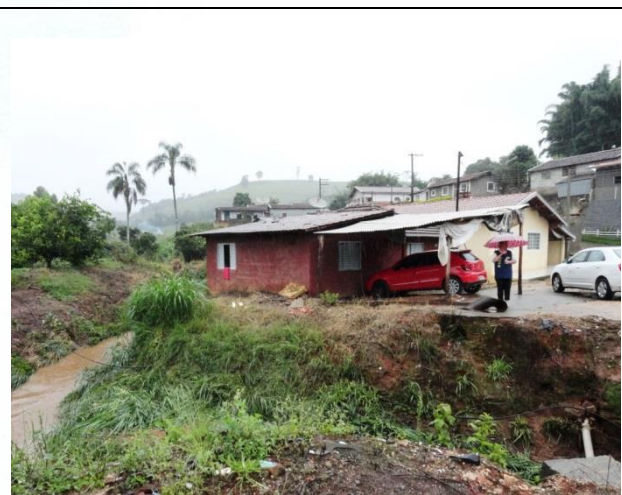
**FOTO 4** – Detalhe da moradia atingida, quando da ocorrência de inundações, na margem esquerda do rio do Peixe, ao lado da ponte da Rua Maranhão.

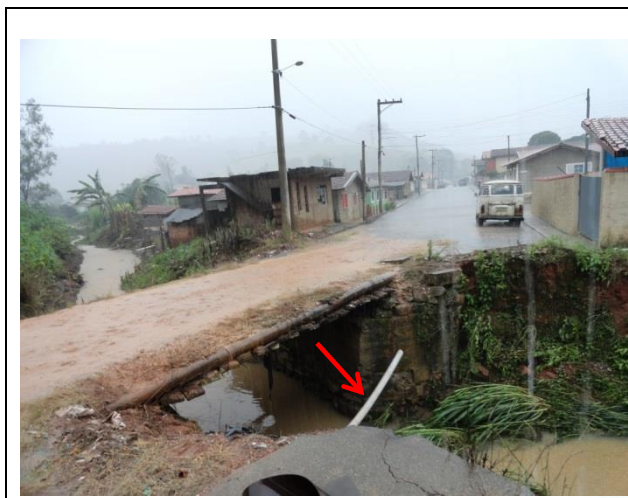
**FOTO 5** – Visão geral do ponto a montante, mostrando a travessia sobre o rio do Peixe e a rua Maranhão atingida pela inundação. Notar o cano de água (seta vermelha), que frequentemente é quebrado pela força das águas do rio, quando da ocorrência de inundações.

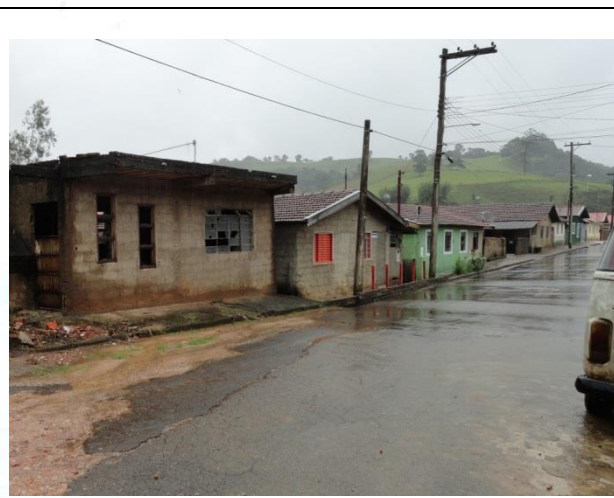
**FOTO 6** – Detalhe das casas atingidas no ponto a montante, na Rua Maranhão, na margem direita do rio do Peixe.

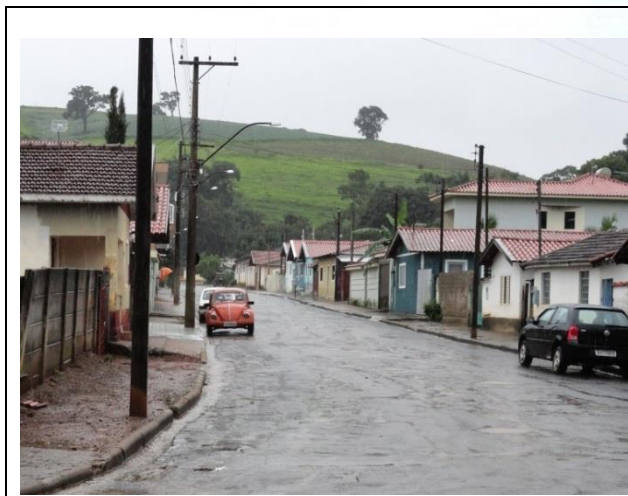
**FOTO 7** – Visão geral do ponto a jusante, na Rua Paraná, atingida quando da ocorrência de inundações.

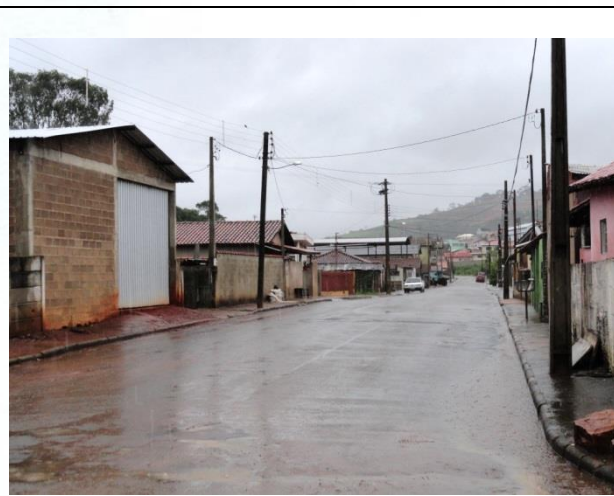
**FOTO 8** – Visão geral do ponto a jusante, na Rua Paraná, atingida quando da ocorrência de inundações.

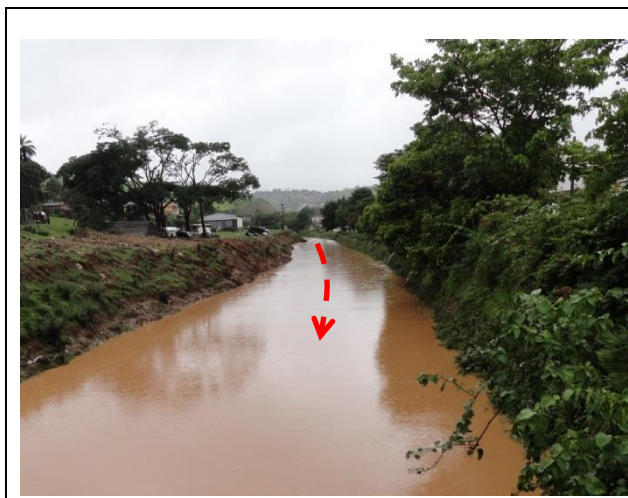
**FOTO 9** – Vista geral do Rio do Peixe, de jusante para montante, sobre uma das pontes. Observar os taludes marginais vegetados, localmente com solo exposto.

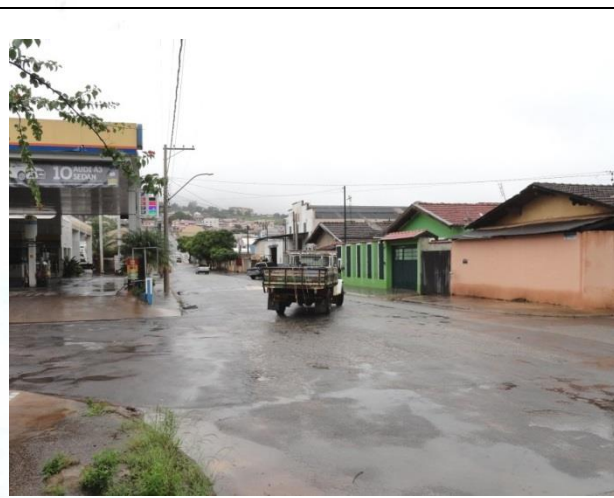
**FOTO 10** – Vista geral da Rua Barão do Rio Branco, transversal à Av. Prefeito Oswaldo Lopes, atingida quando da ocorrência de inundações.

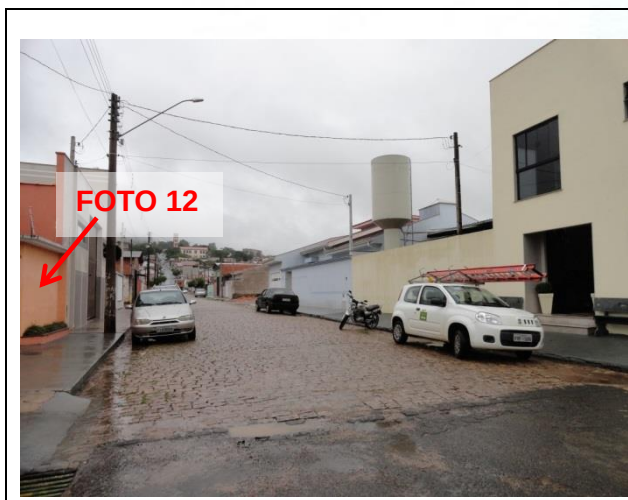
**FOTO 11** – Vista geral das moradias na Rua Espírito Santo, atingidas quando da ocorrência de inundações.

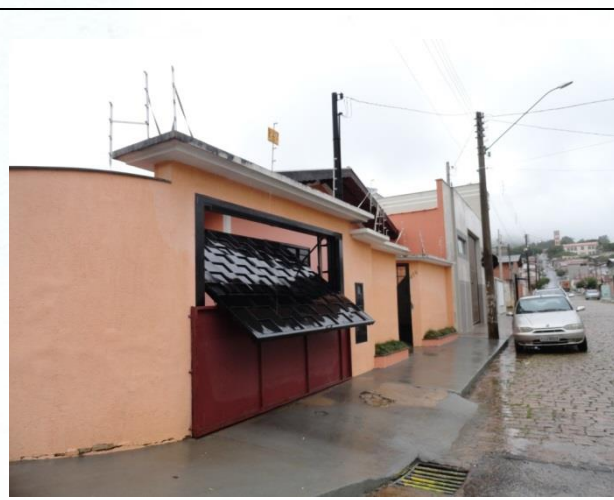
**FOTO 12** – Detalhe da moradia na FOTO 11. Observar comporta no portão, para barrar a entrada de água na casa, quando da ocorrência de inundações.

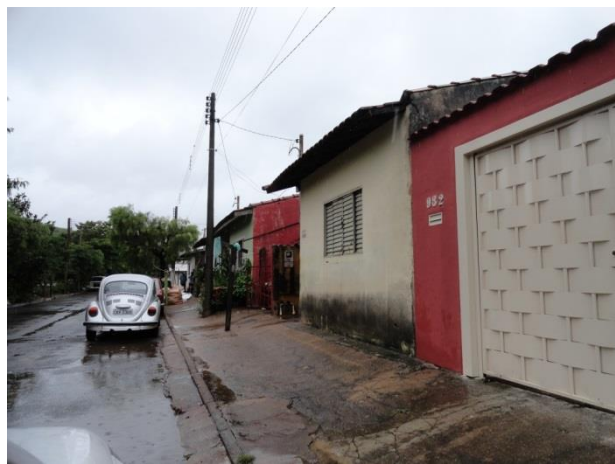
**FOTO 13** – Vista geral das moradias na Av. Prefeito Oswaldo Lopes, na altura da Rua Joaquim Garcia, atingida, quando da ocorrência de inundações.

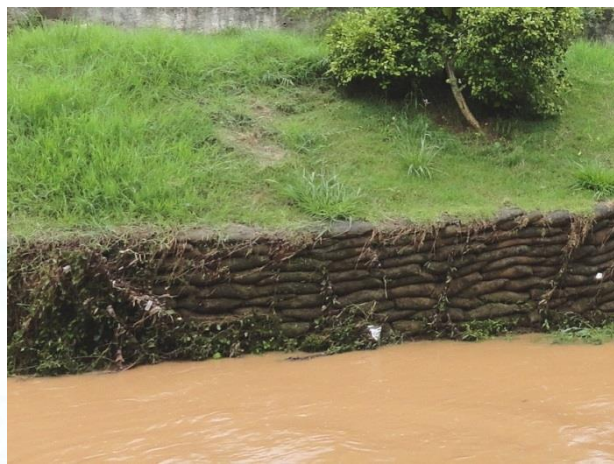
**FOTO 14** – Vista do talude marginal do rio do Peixe, com estrutura de contenção feita com solo-cimento ensacado.

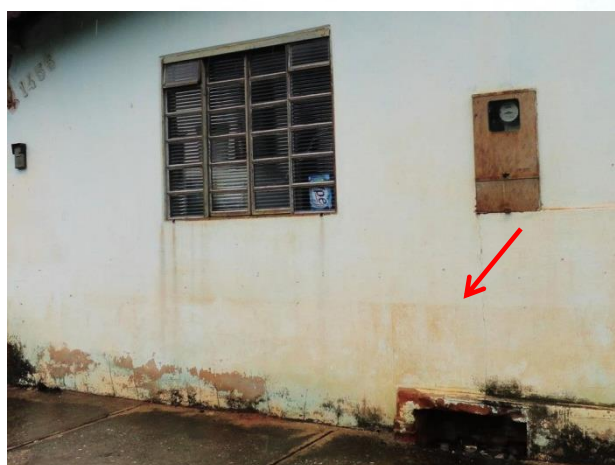
**FOTO 15** – Detalhe de uma moradia na Av. Prefeito Oswaldo Lopes, com marcas de nível d'água de inundação do rio do Peixe.

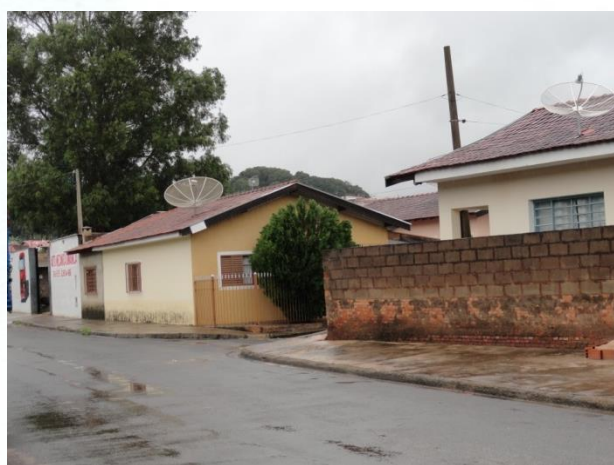
**FOTO 16** – Vista geral das moradias na Av. Prefeito Oswaldo Lopes, na altura da Rua Joaquim Pereira de Souza, atingida quando da ocorrência de inundações.

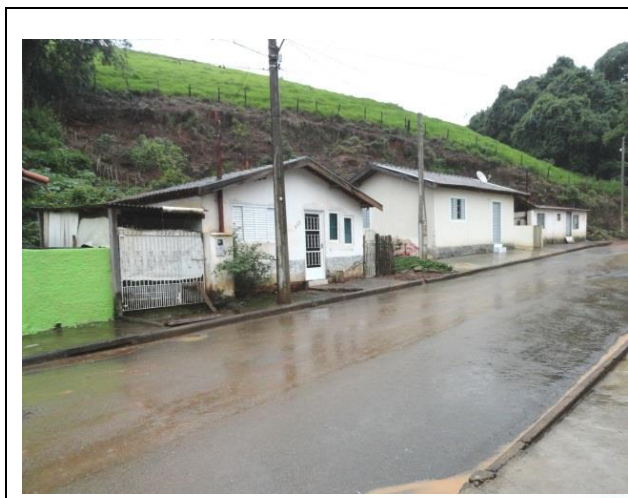
**FOTO 17** – Vista geral das moradias na Rua Paraná, onde existe potencial para desenvolver processos de deslizamentos.

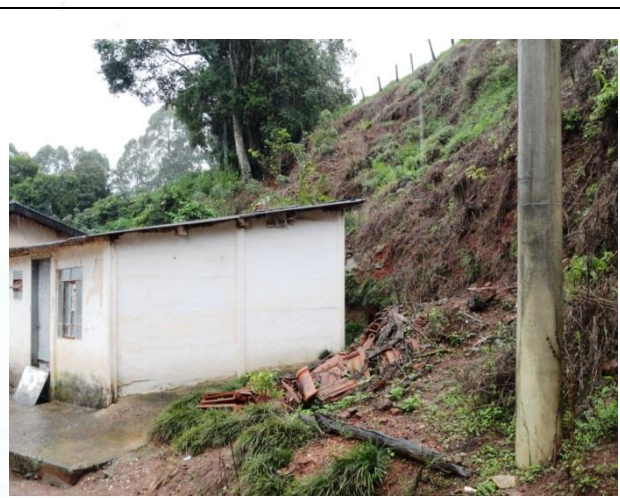
**FOTO 18** – Detalhe da proximidade das moradias à encosta.

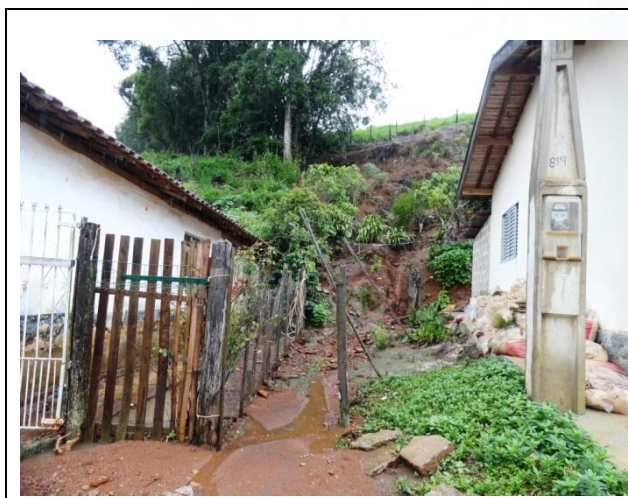
**FOTO 19** – Detalhe do processo erosivo no talude de corte ao fundo de uma das casas.
